REGIONE ABRUZZO  
Comune di Campli  
(Provincia di Teramo)

IDENTIFICAZIONE DEGLI AGGREGATI

LOCALITA' : CAMPLI CENTRO\_ Fg. 42

Tav. **1**

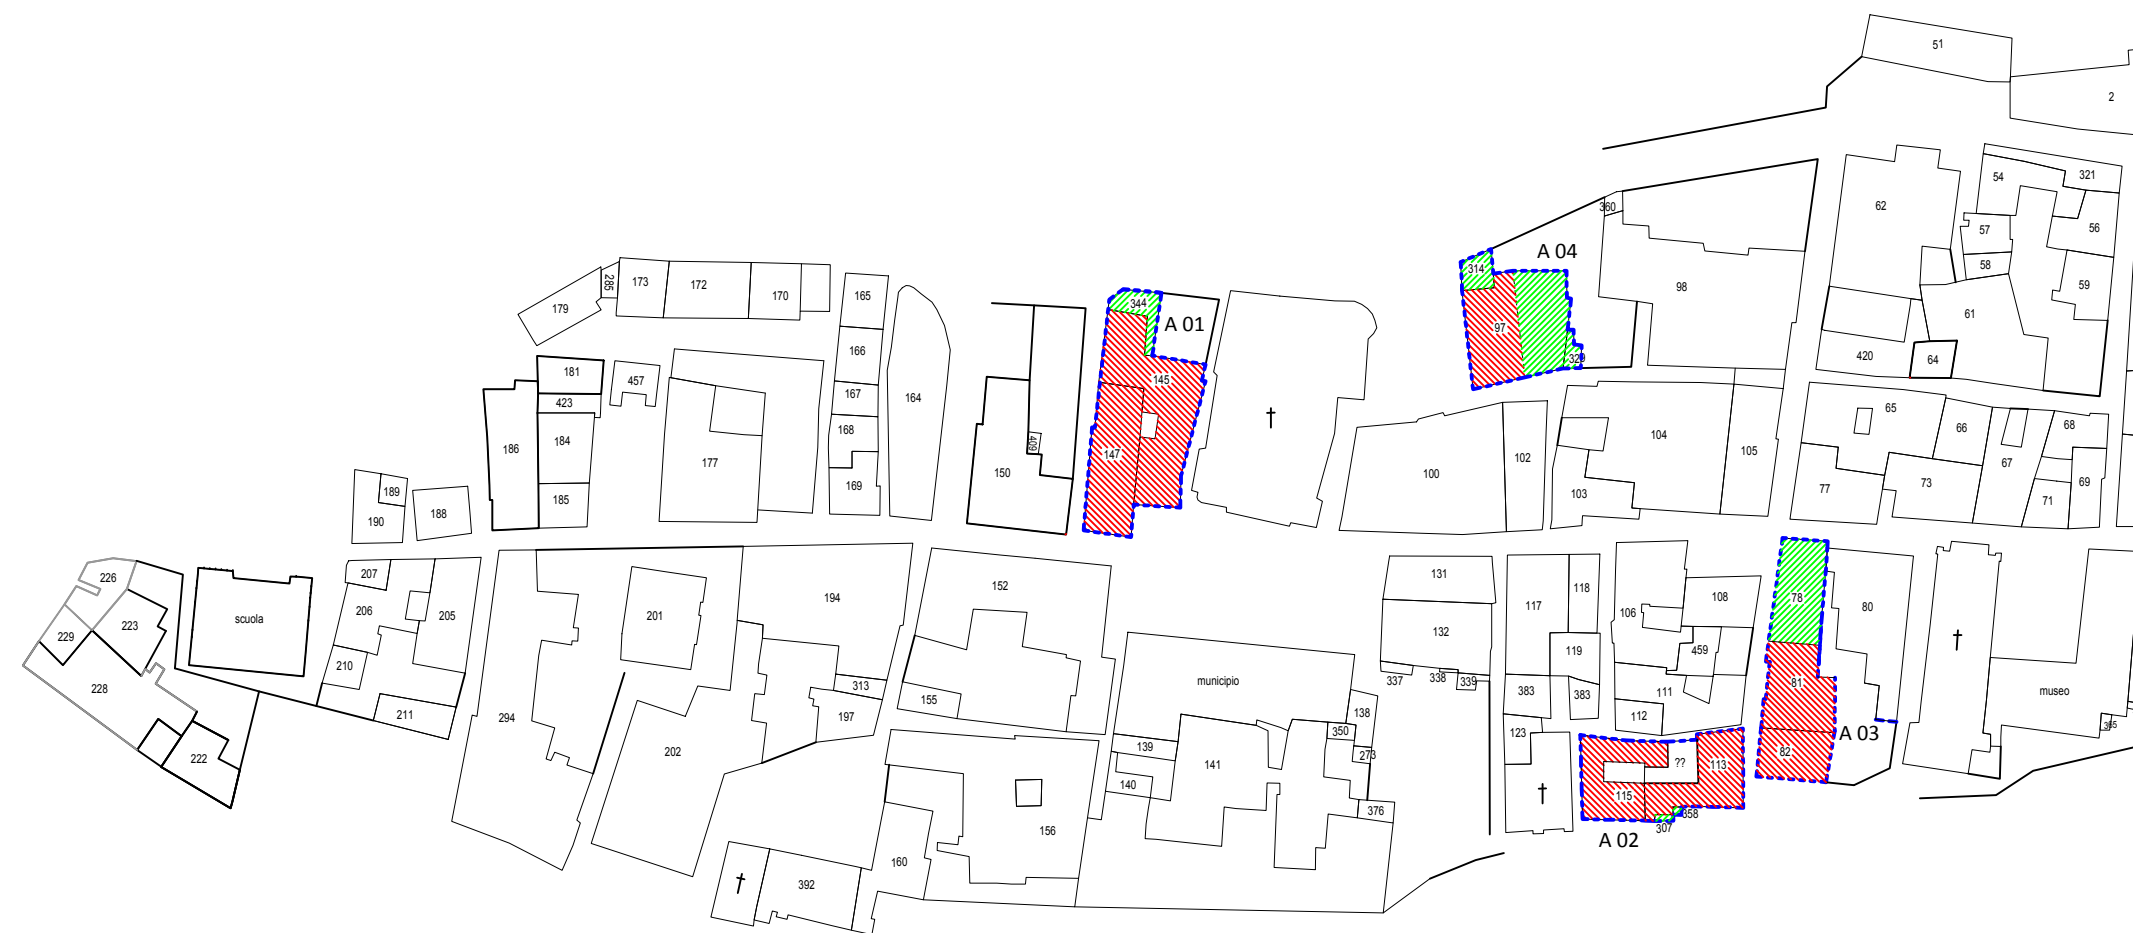
A01	Superficie totale aggregato	656 mq
	Superficie danneggiata	605mq
	Rapporto Sup.danneggiata/Sup.Totale	92,2%

A03	Superficie totale aggregato strutturale	480 mq
	Superficie danneggiata	305mq
	Rapporto Sup.danneggiata/Sup.Totale	63,5%

A02	Superficie totale aggregato	361 mq
	Superficie danneggiata	350 mq
	Rapporto Sup.danneggiata/Sup.Totale	97%

A04	Superficie totale aggregato	450 mq
	Superficie danneggiata	230mq
	Rapporto Sup.danneggiata/Sup.Totale	51,1%
