RELAZIONE ESTIMATORIA VEICOLI

TARGA: TE162256

AUTOCARRO FIAT 643

MACCHINA OPERATRICE SEMOVENTE
TERNA: CARICATORE - ESCAVATORE POST

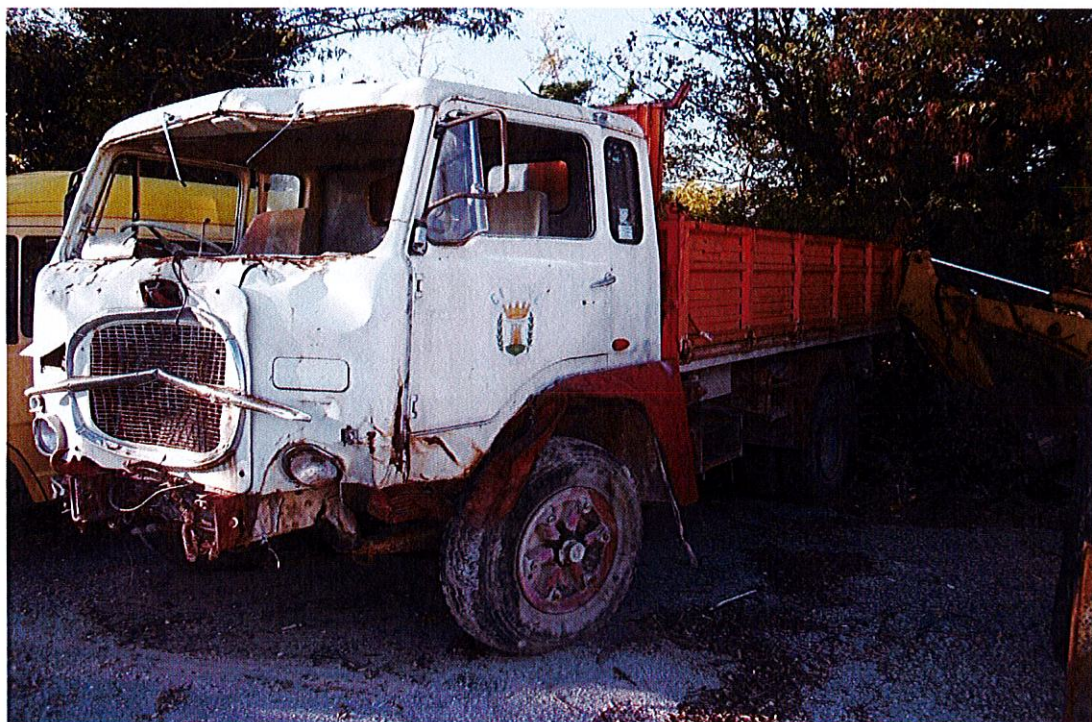
Foto 2 Parte anteriore dx autocarro e relativo cassone

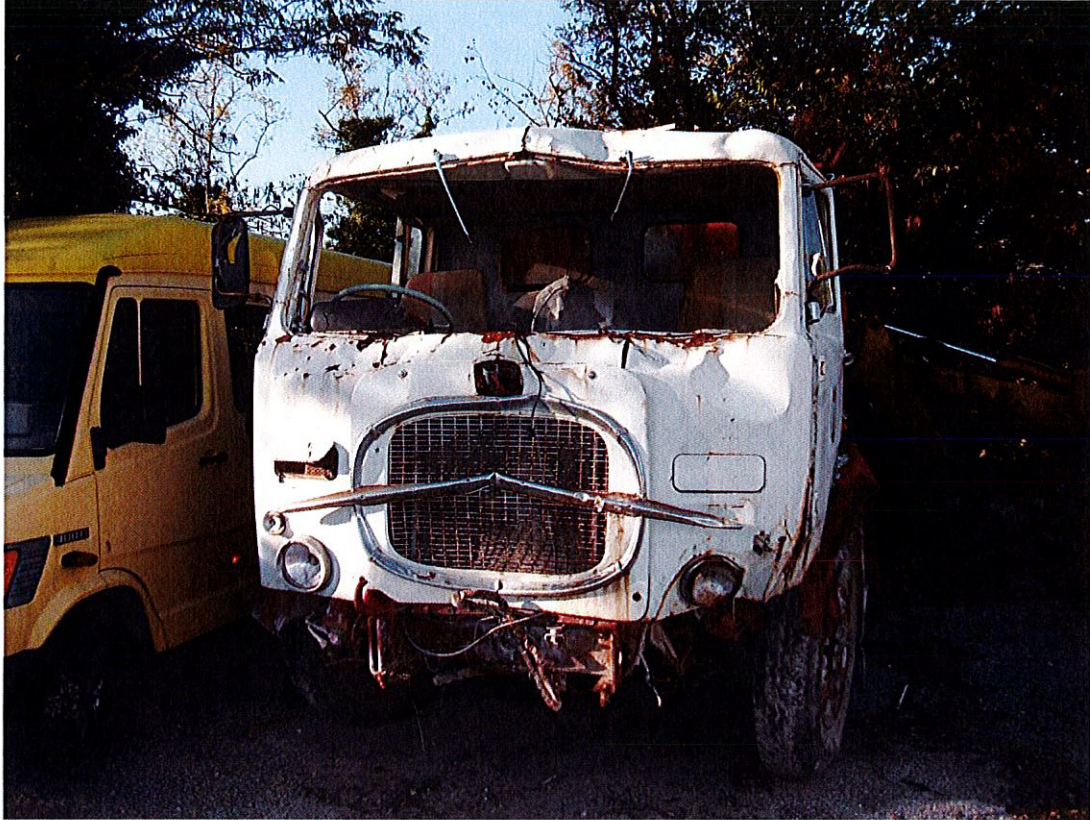
Il mezzo si presenta munito soltanto della targa posteriore; ed è
privo della targa anteriore. È altresì mancante di parabrezza ed
altri cristalli, nonché di luci e di idonea strumentazione. Gli
pneumatici non sono idonei per la circolazione. I parafanghi sono
entrambi piegati e l'avantreno demolito. Il motore non è idoneo
per la messa in moto.

Foto 3 Parte anteriore cabina autocarro. Dalla foto si può constatare la mancanza della targa anteriore del mezzo

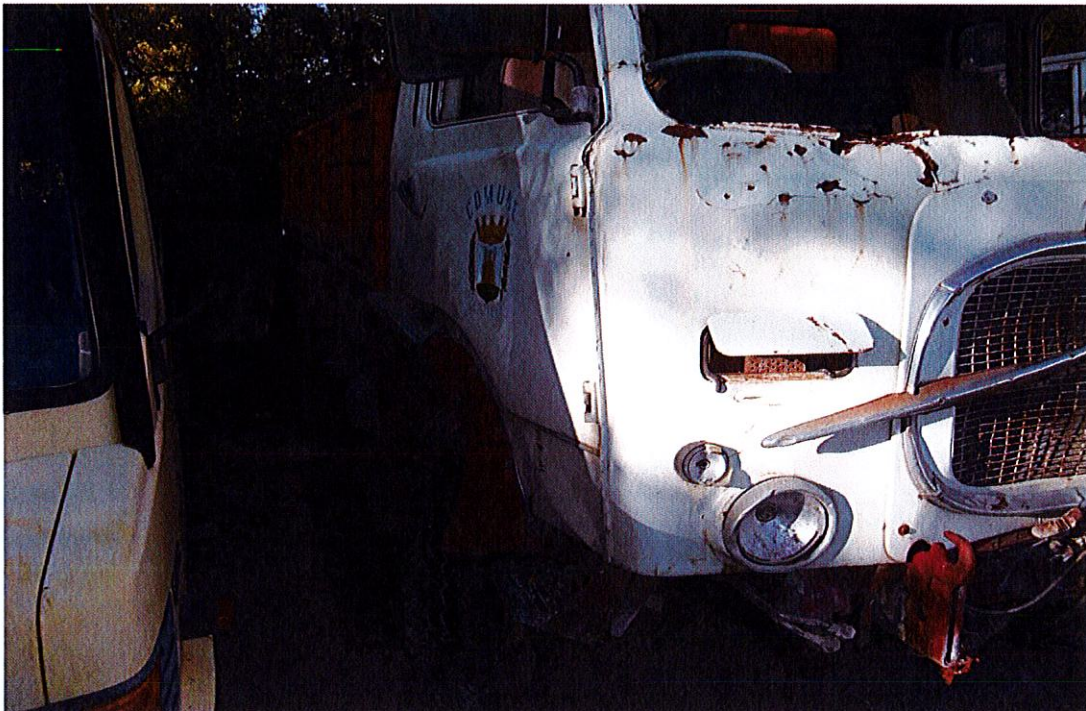
Foto 4 Parte anteriore dx dell'autocarro

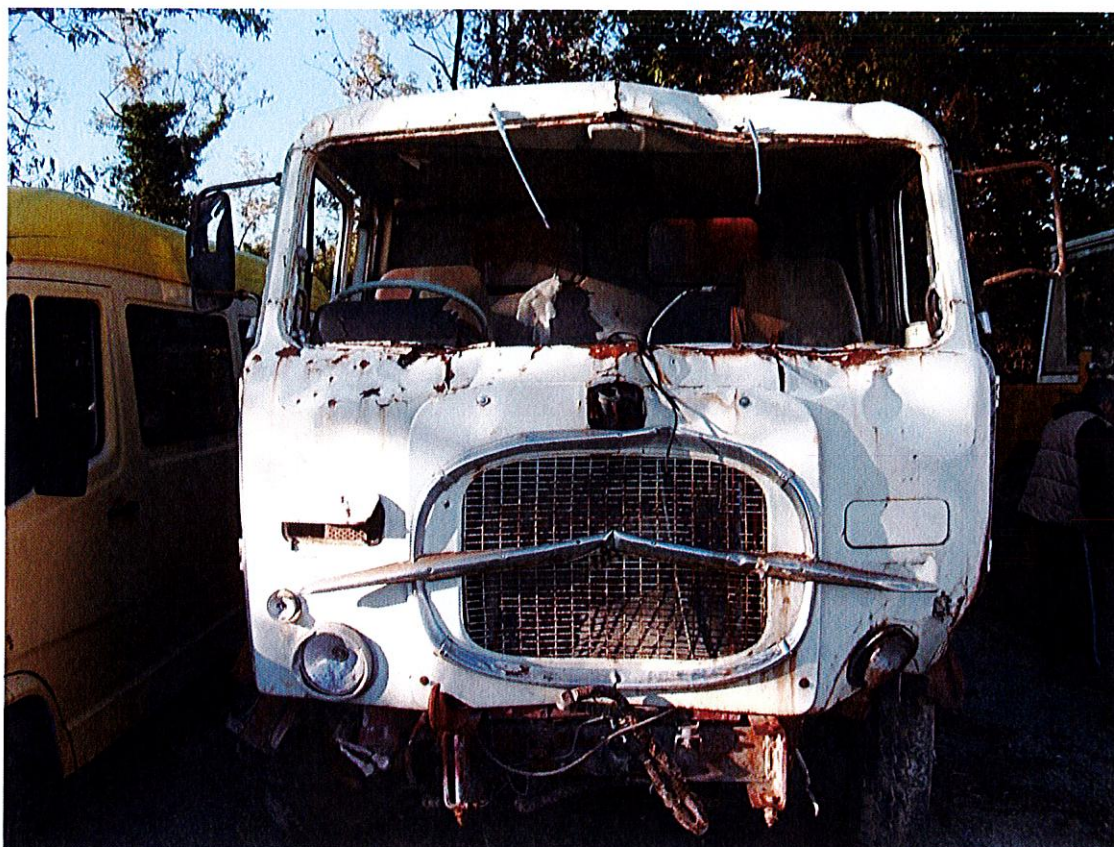
La cabina dell'autocarro è completamente distrutta, con
l'avantreno piegato, a causa di incidente stradale occorso anni or
sono al mezzo. Lo stato di inutilizzo dell'autocarro si potrebbe far
risalire all'anno 2006 (supponibile dal contrassegno di
assicurazione apposto sul finestrino lato dx, come da foto n. 7 all.
n. 1). Pertanto, allo stato attuale la cabina dell'autocarro presenta
della ruggine su tutte le sue parti. A causa del deterioramento da
corrosione e ruggine, non è stato possibile accertare *de visu* nella
parte dei longheroni del mezzo, il suo relativo numero di telaio.

L'autocarro non è più idoneo all'impiego ed è in pessimo stato; le
sue riparazioni sono antieconomiche, anche perché la lattoneria
nonché tutti i vari componenti dell'autocarro risultano logorati e
quindi il veicolo non è più idoneo alla circolazione. Le cause che

hanno determinato l'inidoneità del mezzo sono riferibili al sinistro stradale di cui rimase coinvolto il veicolo *de quo*. Per questo motivo, nonché a causa della sua antieconomicità delle riparazioni, **si propone il fuori uso del mezzo**, salvo eventuali inchieste amministrative o procedimenti giudiziari tuttora in corso relative all'autocarro *de quo* incidentato.

Foto 5 Ulteriore parte anteriore dell'autocarro. È possibile notare la cabina dell'autocarro completamente distrutta, avantreno piegato e ruggine su tutte le parti

L'autocarro *de quo* oggetto di ispezione, essendo un mezzo incidentato, allo stato attuale non è più idoneo alla circolazione e pertanto si consiglia la radiazione dello stesso dal Pubblico Registro Automobilistico (= PRA), regolato dal D.Lgs. 03.04.2006 n. 152 e s.m.i. (non dal D.Lgs. n. 149/2006), rivolgendosi di conseguenza per la sua rottamazione, presso un centro di raccolta autorizzato “demolitori”. I veicoli sono infatti considerati come dei rifiuti speciali altamente inquinanti, e pertanto occorre attenersi alle linee guida sul trattamento dei veicoli fuori uso. Aspetti tecnologici e gestionali, approntate dall'Agenzia per la protezione dell'ambiente e per i servizi tecnici (= APAT)

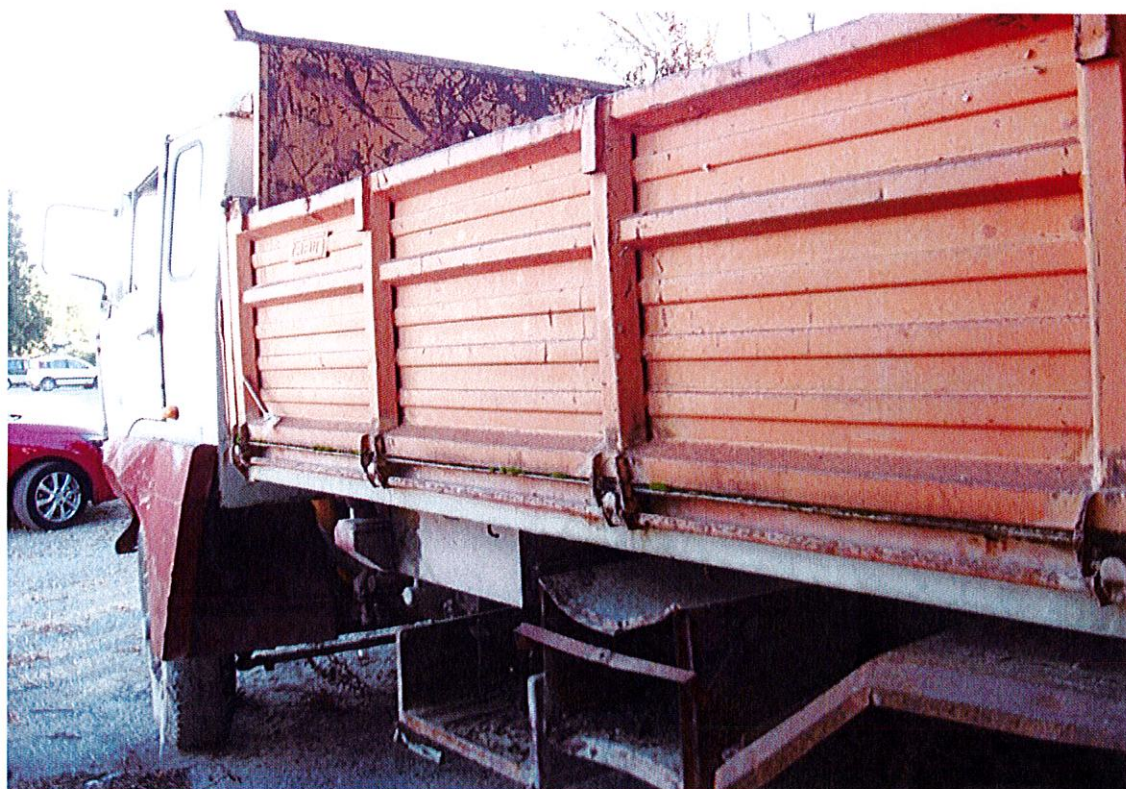
Foto 6 parte laterale destra dell'autocarro

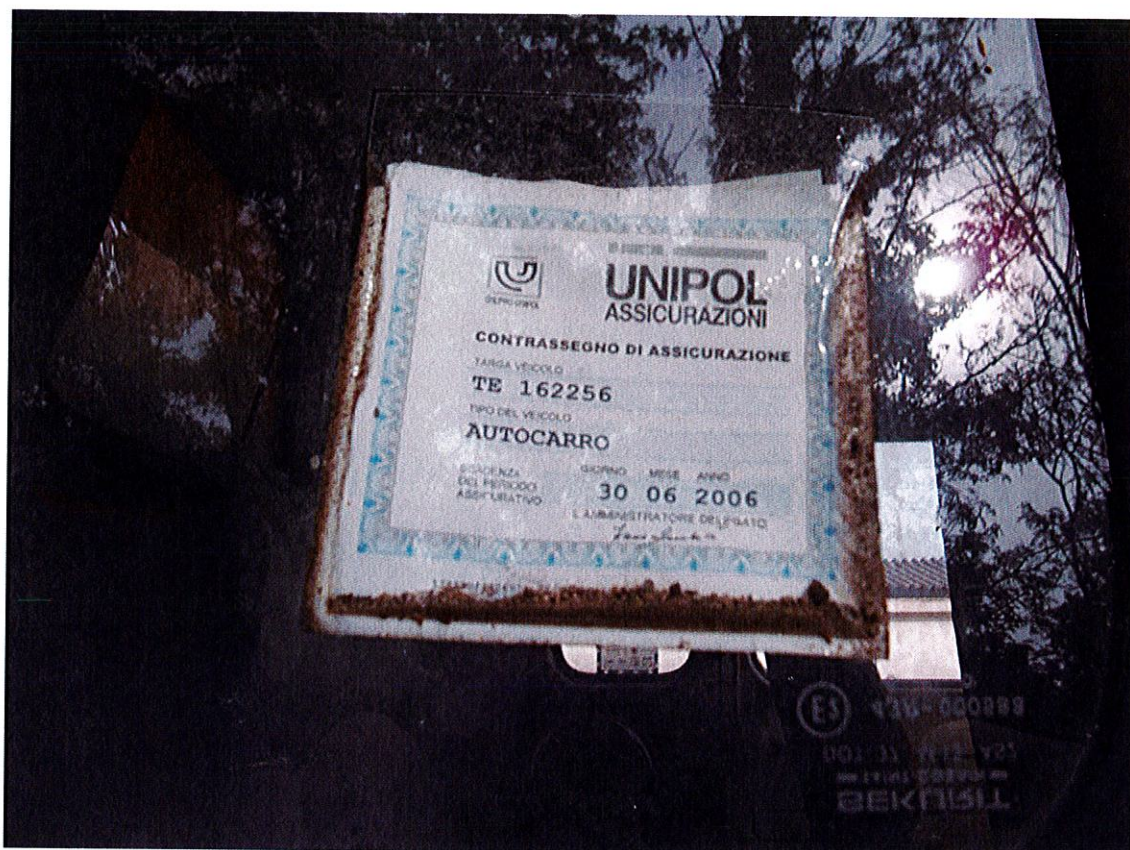
Foto 7 Contrassegno di assicurazione dell'autocarro risalente all'anno 2006

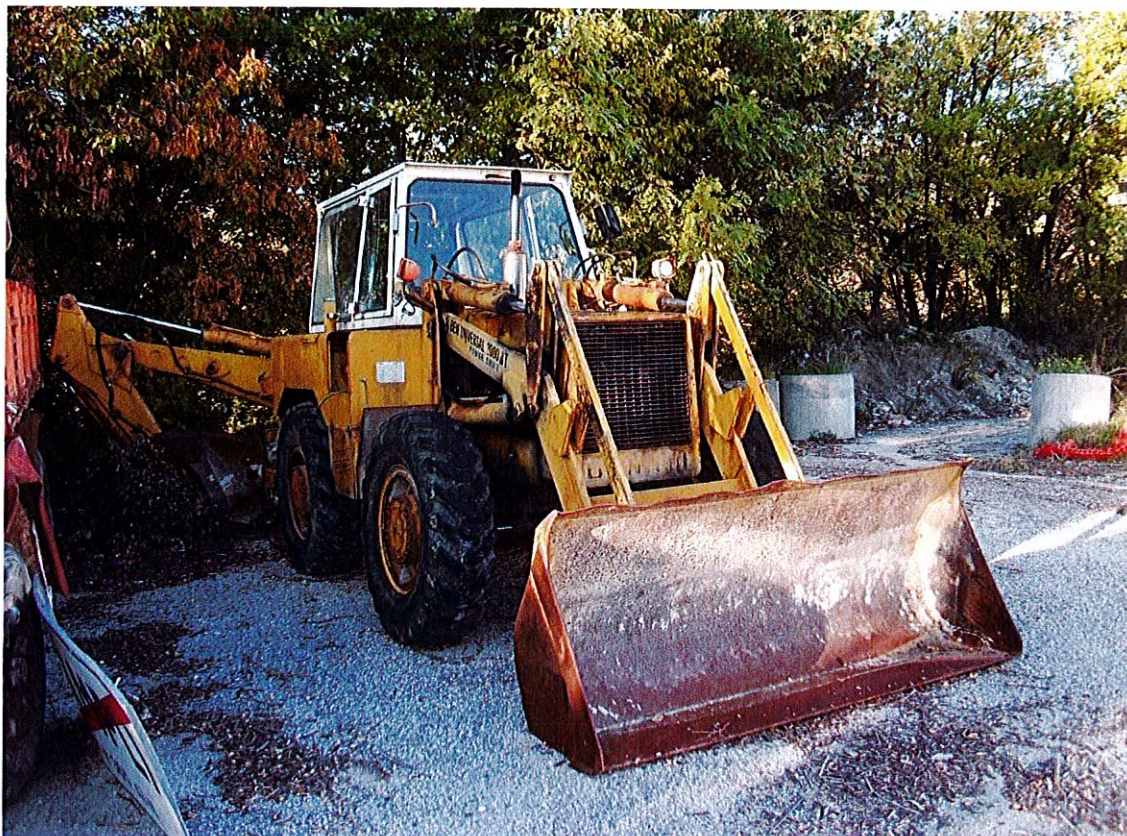
Condizioni generali: macchina operatrice semovente di carenti requisiti generali, non idonea alla circolazione stradale, tantomeno per lavorazioni edili stradali; sistema frenante non idoneo; cabina col vetro rotto; segnale lampeggiante non esistente; motore non idoneo; pompa e motore idrostatico non idonei. Carrozzeria in pessime condizioni generali; tutti gli pneumatici sono insufficienti. Si evidenzia inoltre, che allo stato attuale, il mezzo non è in possesso dei requisiti previsti dalla normativa UNI-EN-ISO 9001 e di tutte le norme comunitarie e nazionali in materia di sicurezza.

Foto 8 Parte anteriore laterale dx della terna gommata "BENATI". È visibile il caricatore a "cocchiaia" nonchè l'escavatore posteriore

Alla luce di quanto sopra descritto **si propone il fuori uso per vetustà ed usura** della suddetta macchina operatrice, anche perché le sue riparazioni sono antieconomiche.

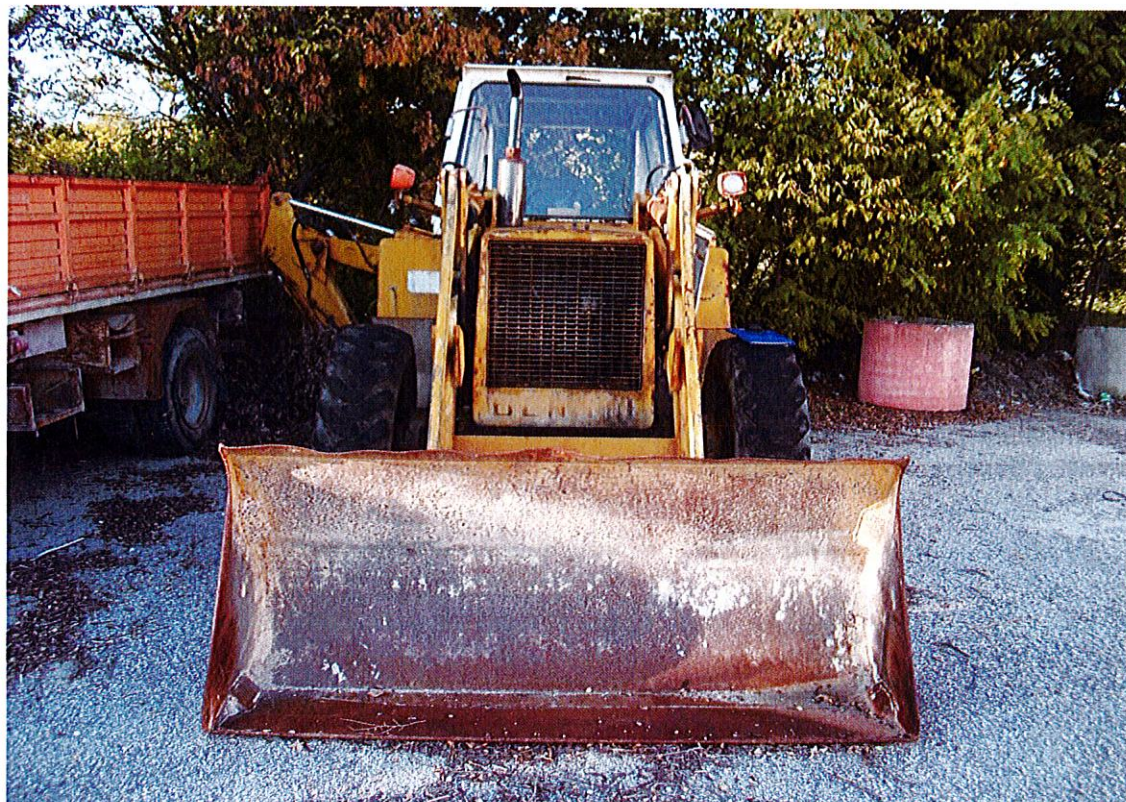
Foto 9 Parte anteriore della macchina operatrice

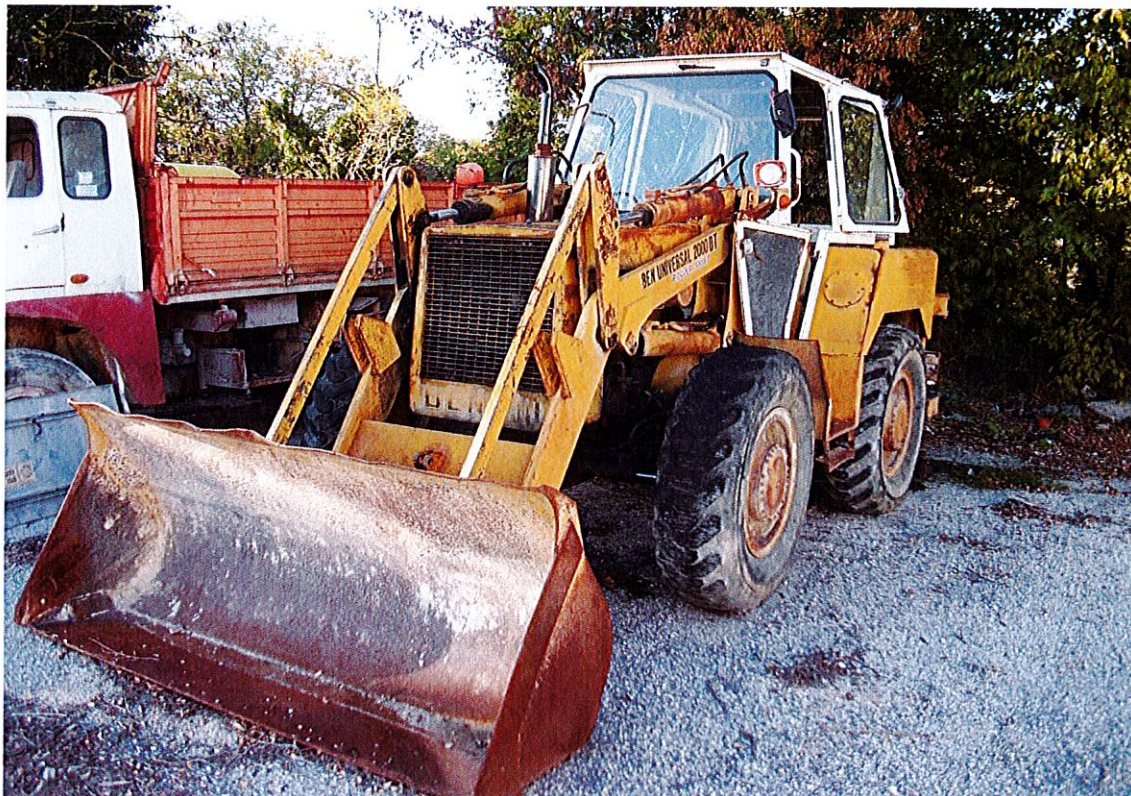
Foto 10 Parte anteriore laterale dx della macchina operatrice

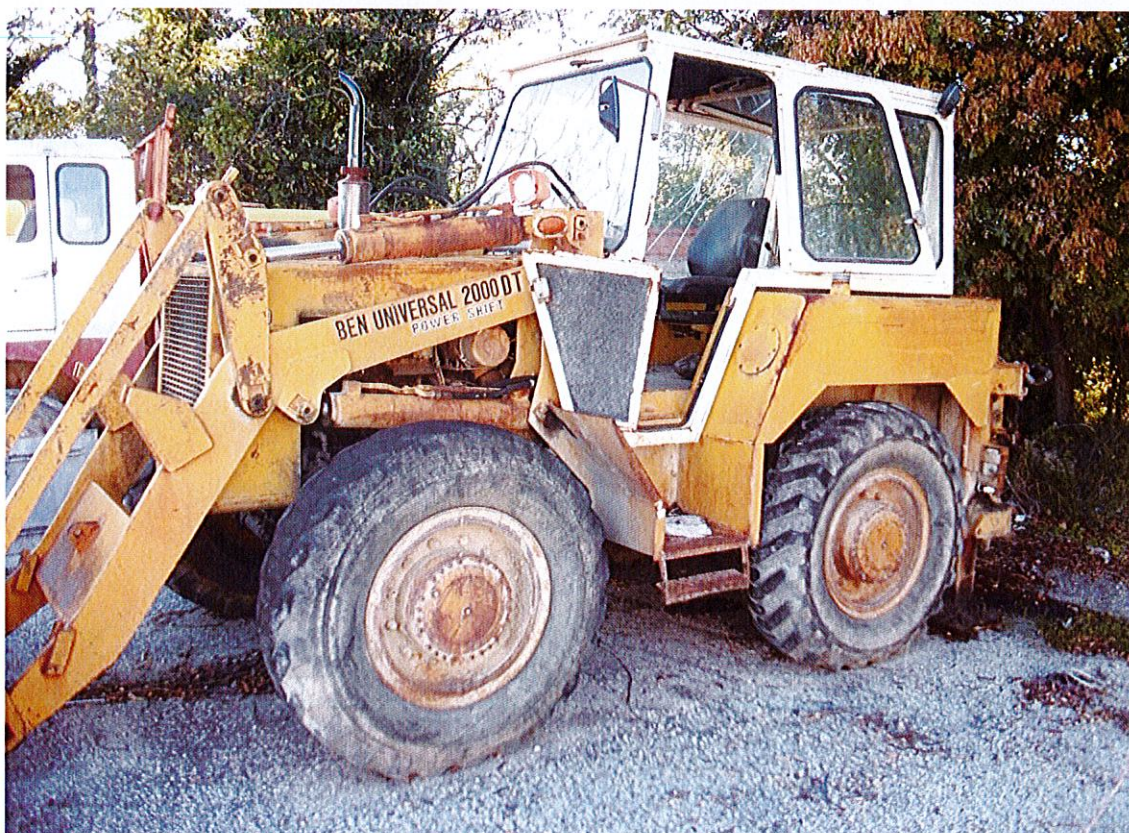
Foto 11 Parte laterale dx della macchina operatrice

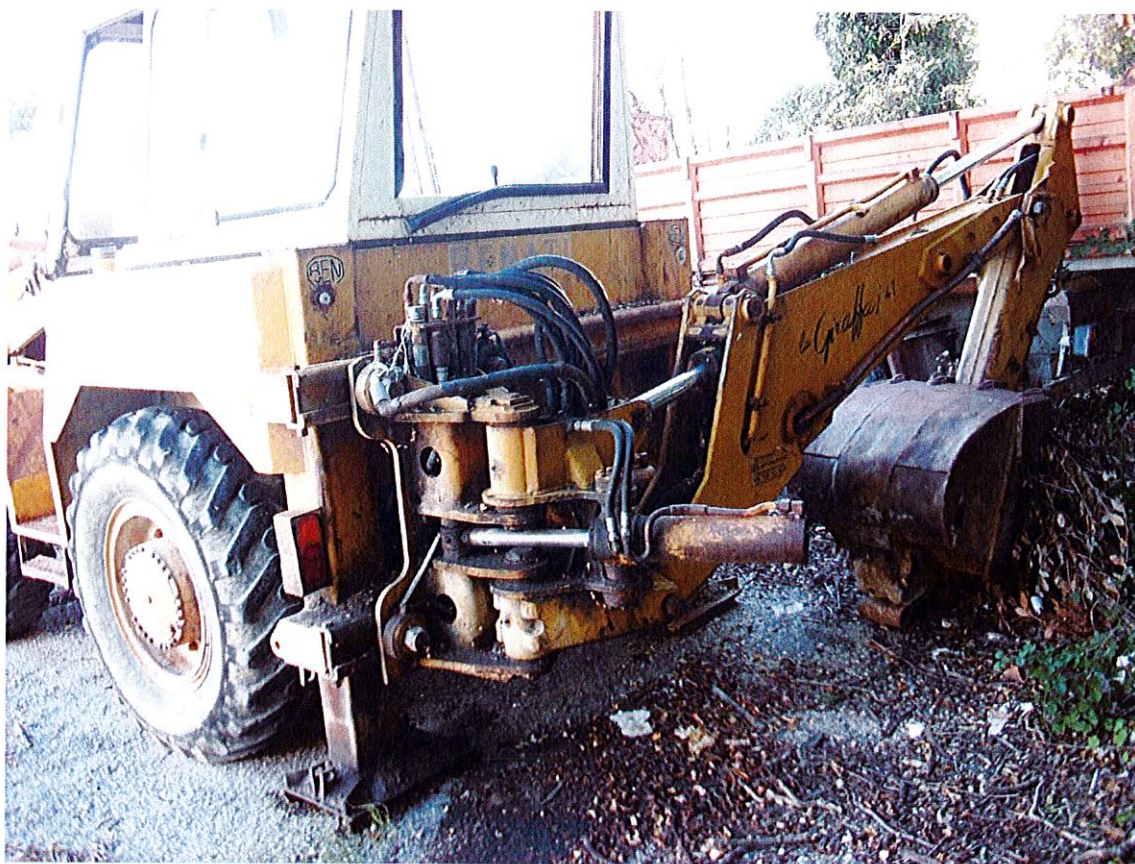
Descrizione: Terna meccanica gommata "BENATI – BEN universal 2000" Ditta costruttrice MOND-BEN S.p.A. Portomaggiore (FE), di colore giallo, targata TEAA279 (mancante della targa vds. foto n. 12 all. n. 2), telaio nr. 8703 (Vds. foto dal

Foto 12 Parte posteriore della Terna gommata. Si può constatare la mancanza della targa

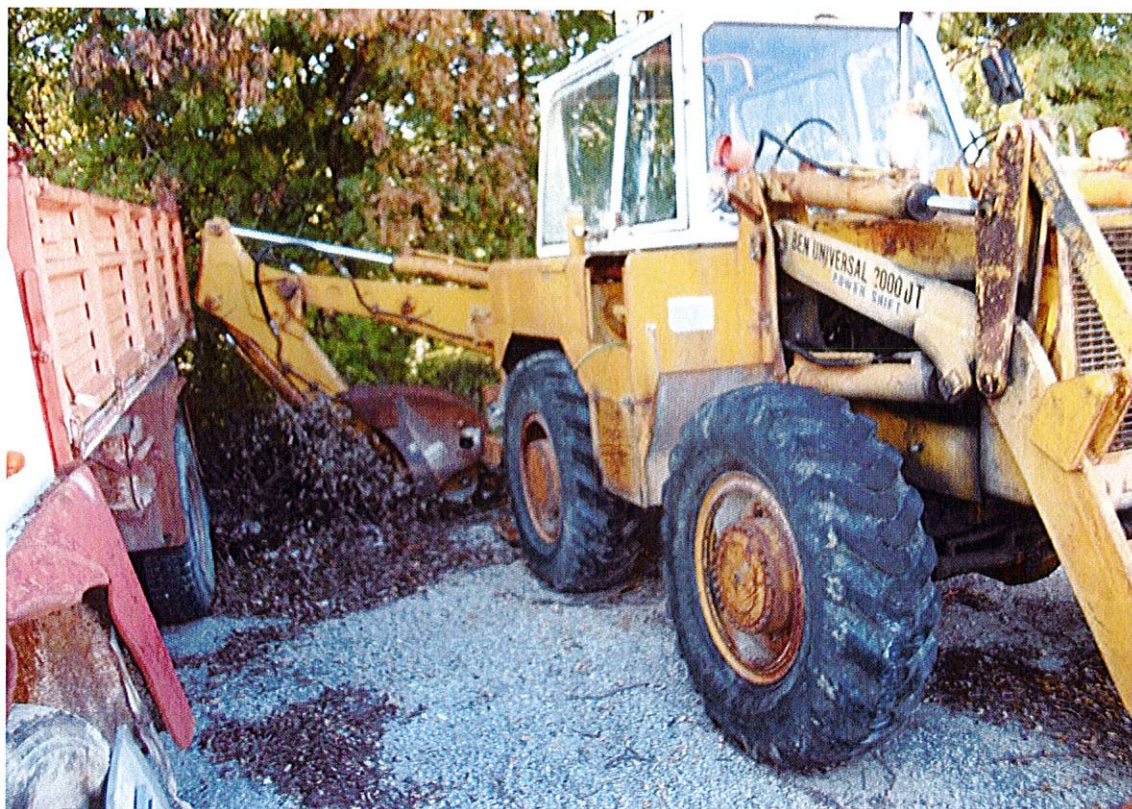
Foto 13 Parte laterale sx della terna meccanica

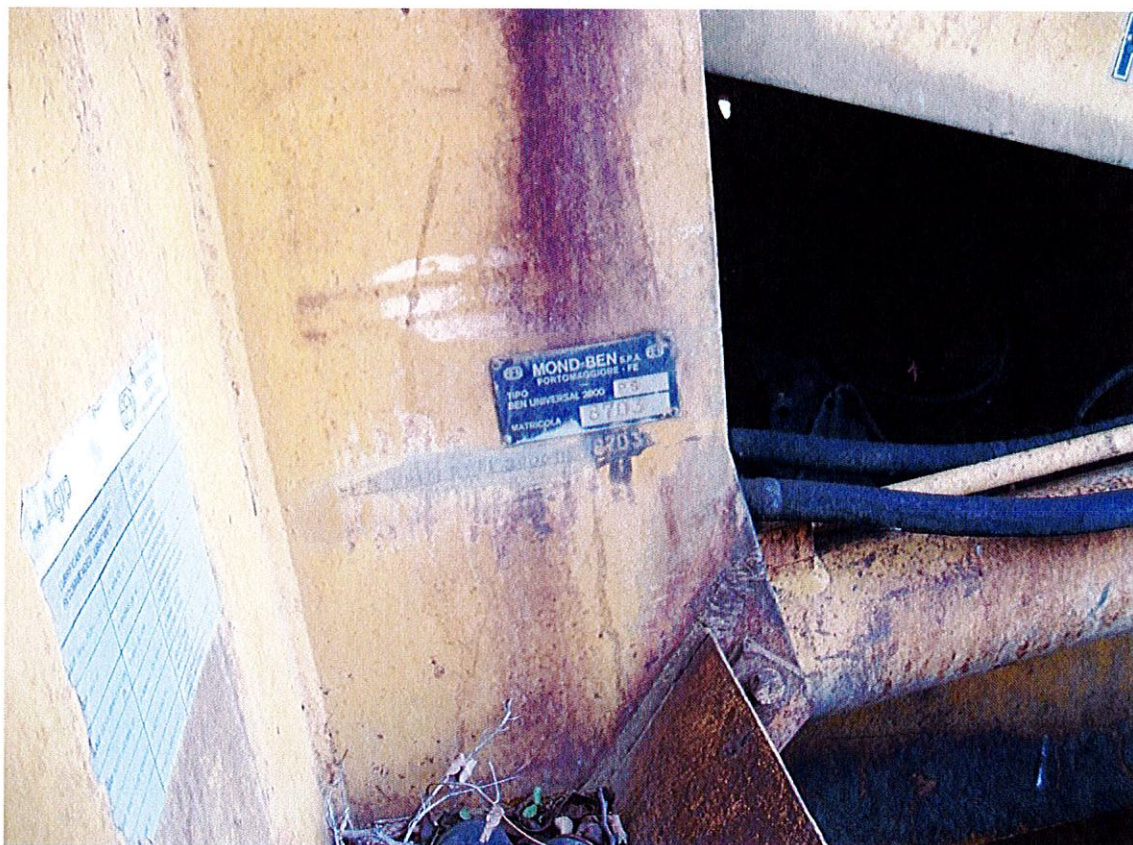
Foto 14 Targhetta identificativa e punzonatura del numero di telaio della terna

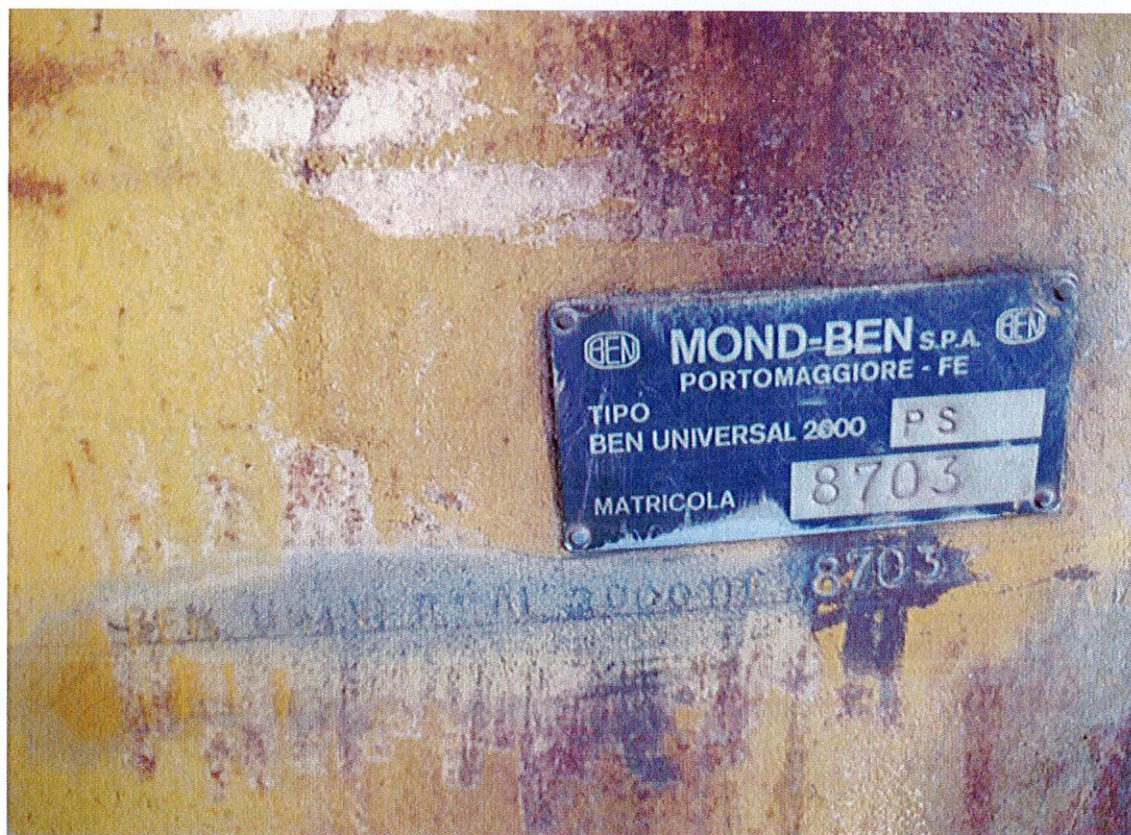
Foto 15 Particolare della targhetta identificativa e punzonatura nr. telaio della terna

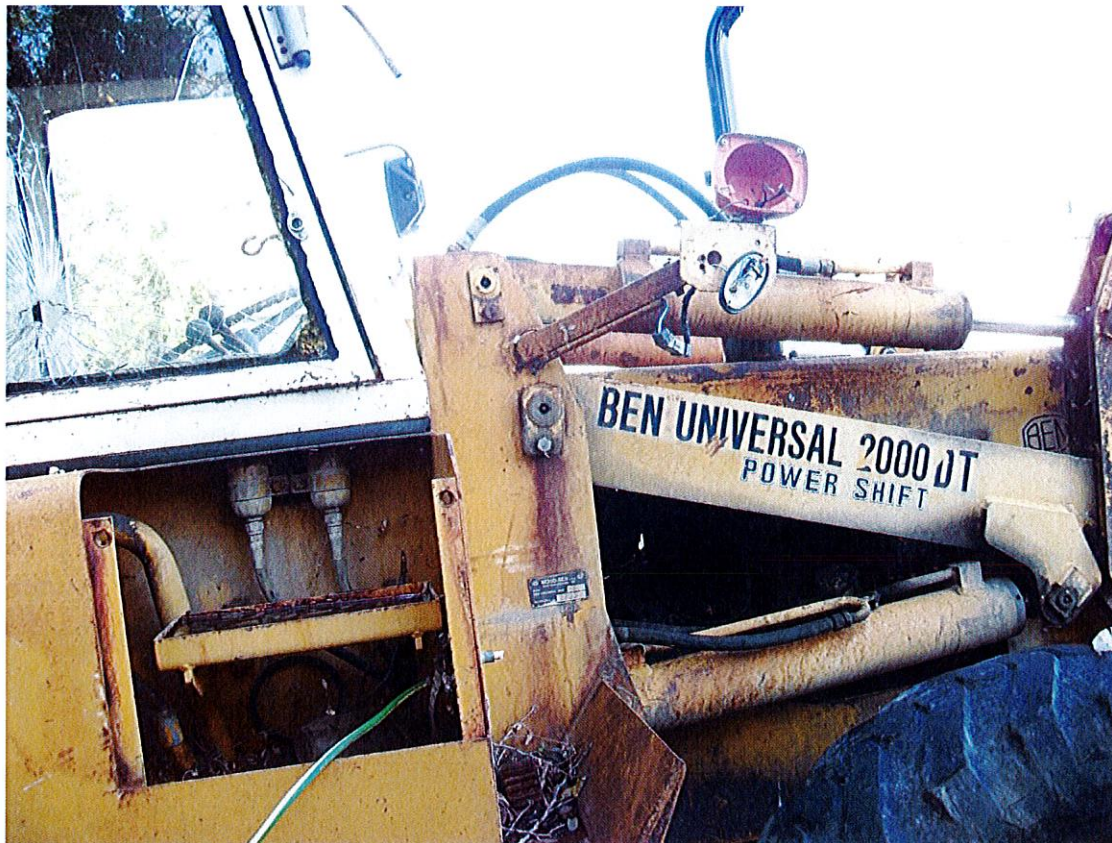
Figura 16 Punzonatura del nr. telaio anche sul braccio sx del caricatore

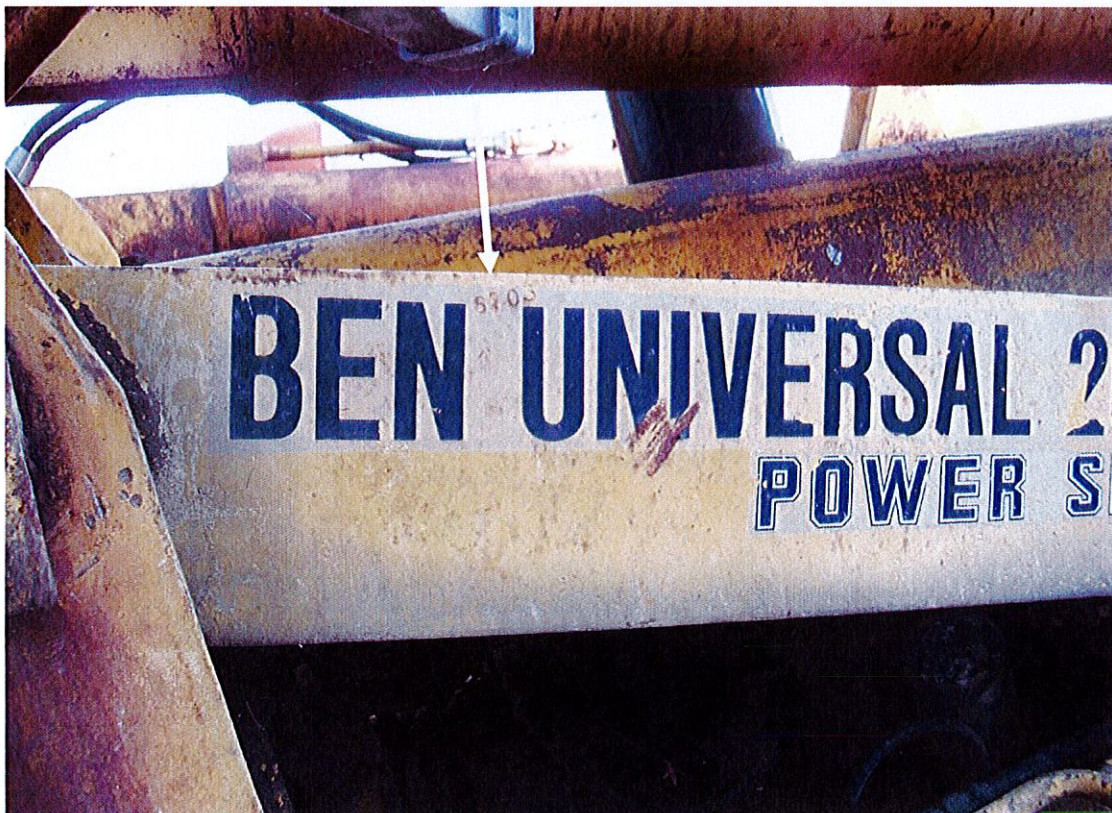
Figura 17 Particolare della punzonatura del nr. di telaio. La freccia indica la punzonatura
