REGIONE ABRUZZO
Comune di Campli
(Provincia di Teramo)

IDENTIFICAZIONE DEGLI AGGREGATI

LOCALITA' : PAGANNONI_ Fg. 52-61

Tav. **7**

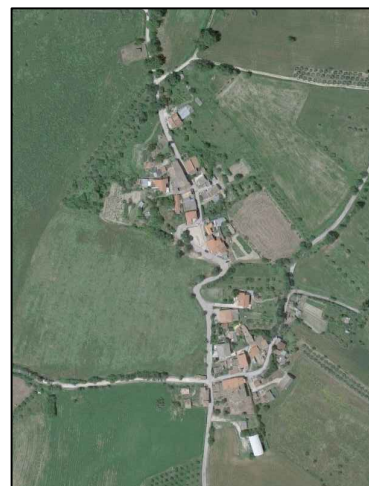
A01	Superficie totale aggregato	393 mq
	Superficie danneggiata	393 mq
	Rapporto Sup.danneggiata/Sup.Totale	100%

A02	Superficie totale aggregato	743mq
	Superficie danneggiata	670mq
	Rapporto Sup.danneggiata/Sup.Totale	90,2%

A03	Superficie totale aggregato	210 mq
	Superficie danneggiata	165 mq
	Rapporto Sup.danneggiata/Sup.Totale	78,5%
