RELAZIONE ESTIMATORIA VEICOLI

TARGA: TE162256

AUTOCARRO FIAT 643

MACCHINA OPERATRICE SEMOVENTE
TERNA: CARICATORE - ESCAVATORE POST

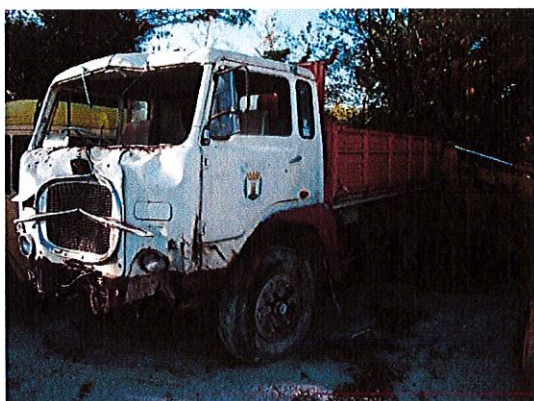
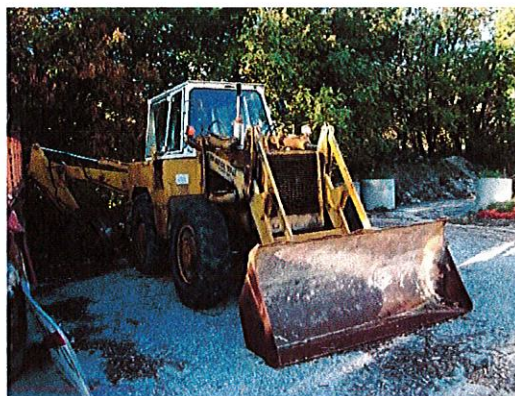
La cabina dell'autocarro è completamente distrutta, con
l'avantreno piegato, a causa di incidente stradale occorso anni or
sono al mezzo. Lo stato di inutilizzo dell'autocarro si potrebbe far
risalire all'anno 2006 (supponibile dal contrassegno di
assicurazione apposto sul finestrino lato dx, come da foto n. 7 all.
n. 1). Pertanto, allo stato attuale la cabina dell'autocarro presenta
della ruggine su tutte le sue parti. A causa del deterioramento da
corrosione e ruggine, non è stato possibile accertare *de visu* nella
parte dei longheroni del mezzo, il suo relativo numero di telaio.

Il mezzo si presenta munito soltanto della targa posteriore; ed è
privo della targa anteriore. È altresì mancante di parabrezza ed
altri cristalli, nonché di luci e di idonea strumentazione. Gli
pneumatici non sono idonei per la circolazione. I parafanghi sono
entrambi piegati e l'avantreno demolito. Il motore non è idoneo
per la messa in moto.

L'autocarro non è più idoneo all'impiego ed è in pessimo stato; le
sue riparazioni sono antieconomiche, anche perché la lattoneria
nonché tutti i vari componenti dell'autocarro risultano logorati e
quindi il veicolo non è più idoneo alla circolazione. Le cause che

L'autocarro *de quo* oggetto di ispezione, essendo un mezzo incidentato, allo stato attuale non è più idoneo alla circolazione e pertanto si consiglia la radiazione dello stesso dal Pubblico Registro Automobilistico (= PRA), regolato dal D.Lgs. 03.04.2006 n. 152 e s.m.i. (non dal D.Lgs. n. 149/2006), rivolgendosi di conseguenza per la sua rottamazione, presso un centro di raccolta autorizzato “demolitori”. I veicoli sono infatti considerati come dei rifiuti speciali altamente inquinanti, e pertanto occorre attenersi alle linee guida sul trattamento dei veicoli fuori uso. Aspetti tecnologici e gestionali, approntate dall'Agenzia per la protezione dell'ambiente e per i servizi tecnici (= APAT)
